Gemeinde Kressbronn am Bodensee

Bebauungsplan „Parkplatz beim Strandbad“,
Gemarkung Kressbronn a.B.

**UMWELTBERICHT
MIT EINGRIFFS-/AUSGLEICHSBILANZ UND
ARTENSCHUTZRECHTLICHEM FACHBEITRAG**

04.02.2021

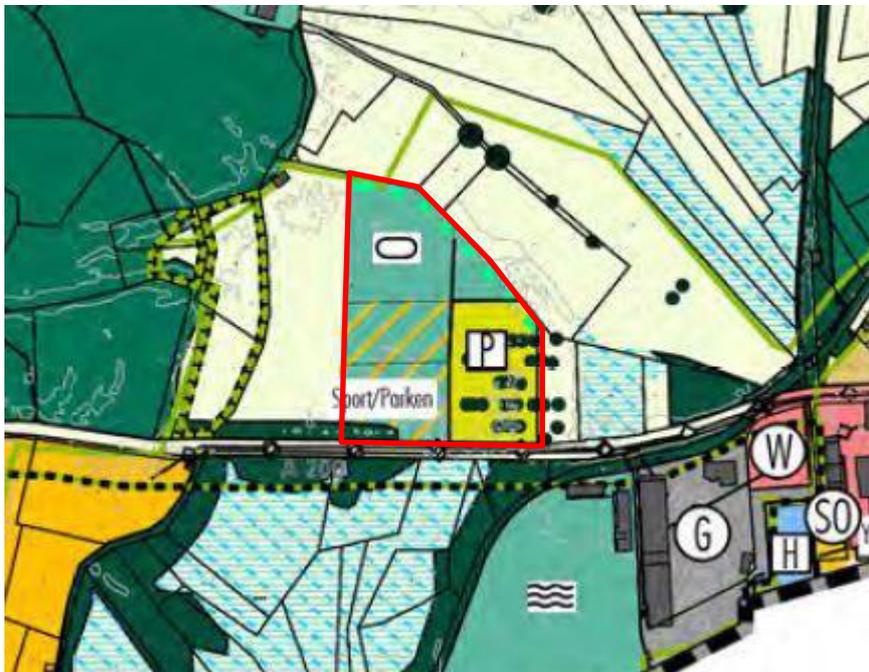
Abbildung 2: Ausschnitt aus der 2. Fortschreibung des Flächennutzungsplanes (Fassung vom 05.11.2018) [11], Umgriff des Plangebietes in rot, o.M.

Die sich in der Genehmigung befindliche 2. Fortschreibung des Flächennutzungsplans des Gemeindeverwaltungsverbands Eriskirch – Kressbronn a. B. – Langenargen in der Fassung vom 05.11.2018 zeigt im östlichen Plangebiet eine öffentliche Parkplatzfläche mit Einzelbäumen, im westlichen Bereich eine Grünfläche mit der Zweckbestimmung „Sport/Parken“ im Bestand. Im nördlichen Plangebiet sind ein Sportplatz sowie eine Ortsrandbegrünung und Durchgrünung dargestellt. Nach Genehmigung der 2. Fortschreibung ist keine Flächennutzungsplanteiländerung für den nördlichen Bereich erforderlich, da die vorliegende Planung von den im Flächennutzungsplan dargestellten Nutzungen nur geringfügig abweicht und die Darstellung im Flächennutzungsplan nicht parzellenscharf ist.

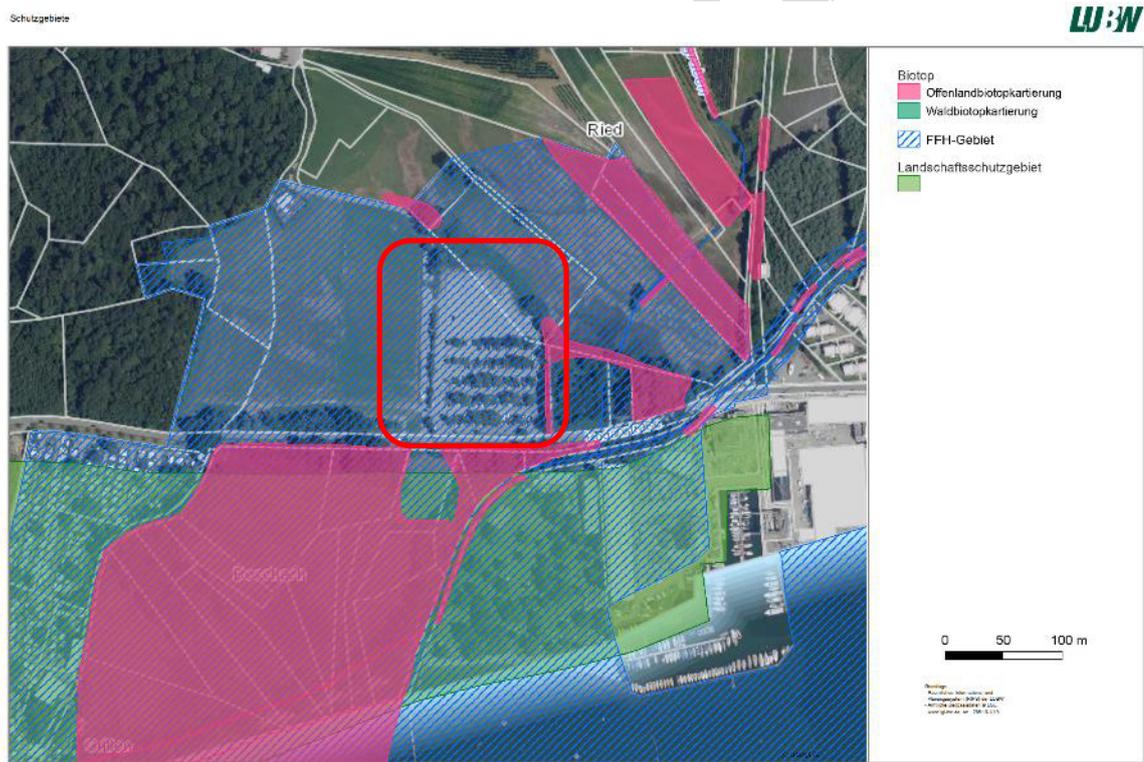
Abbildung 3: Schutzgebiete und geschützte Biotope im Umkreis des Plangebietes (rot) [24]

Östlich und nordwestlich des Plangebietes grenzen Feldhecken-/Gehölzstrukturen (geschützte Biotope) an. Zur Abgrenzung eines Biotops ist die Biotopeigenschaft vor Ort entscheidend und nicht die kartographische Darstellung bei der LUBW. Nach der ersten Einschätzung vor Ort könnten die Feldgehölze innerhalb des Plangebietes mittlerweile evtl. zum Biotop hinzugerechnet werden. Daher werden im Norden des Plangebietes die Feldgehölze sowie das Land-Schilfröhricht zum Erhalt festgesetzt.

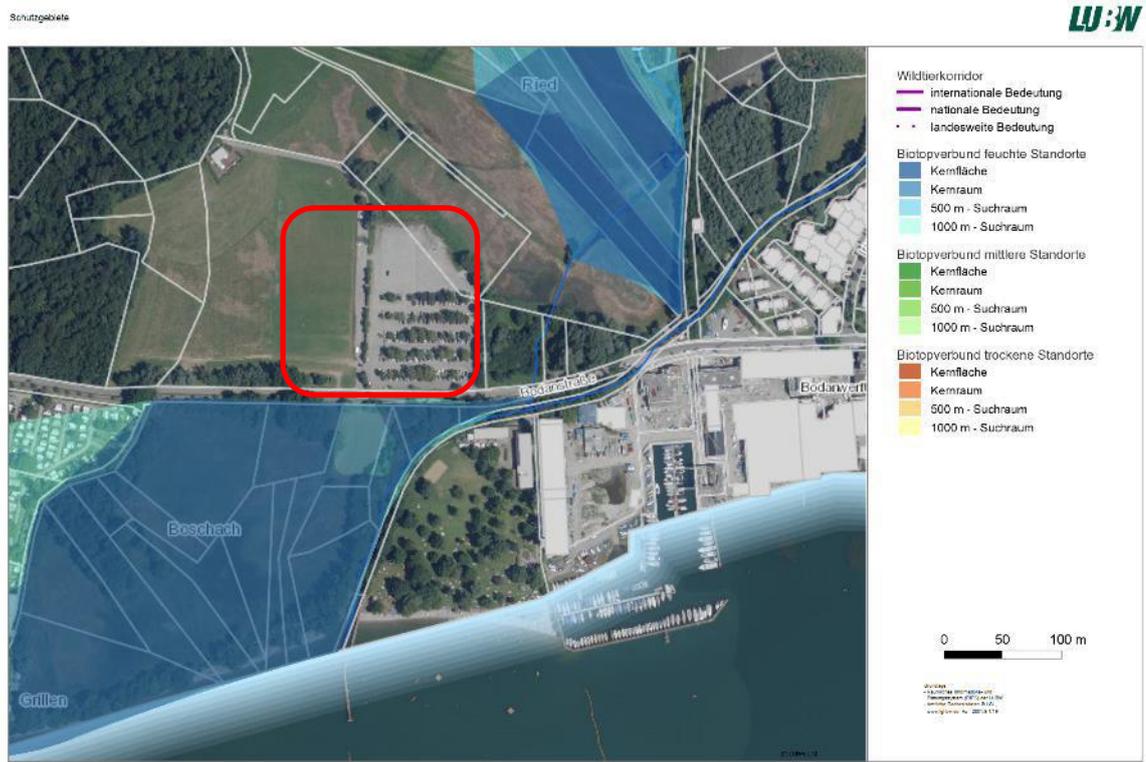
Abbildung 4: Landesweiter Biotopverbund im Umkreis des Plangebietes (rot) [24]

Innerhalb des Plangebiets liegen keine Flächen des landesweiten Biotopverbunds. Südlich angrenzend, jenseits der Bodanstraße, sowie nordöstlich befinden sich Kernflächen und -räume sowie 500- und 1.000-m-Suchräume.

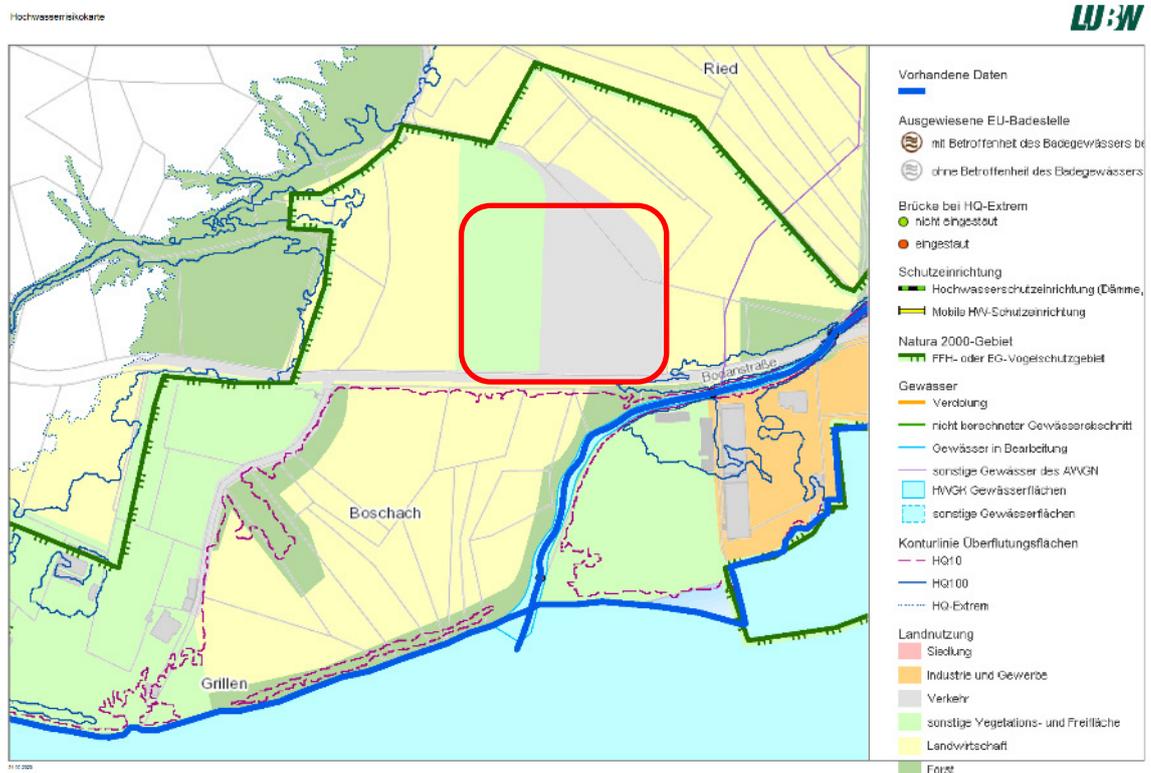
Abbildung 5: Hochwasserrisikokarte, Plangebiet rot, Karte o.M.

Das Plangebiet liegt vollumfänglich innerhalb eines Überschwemmungsgebiets des HQ₁₀₀ und HQ_{extrem}. Dies wurde bei den Planungen berücksichtigt. Das Vorhaben ist nicht mit einer erheblichen Reduzierung der Überschwemmungsflächen verbunden. Dennoch wird im Sinne eines vorsorgenden Hochwasserschutzes im Bereich des Ausweichparkplatzes das Gelände um ca. 5 bis 10 cm abgetragen, um Retentionsraum im Falle eines Hochwassers zu schaffen.

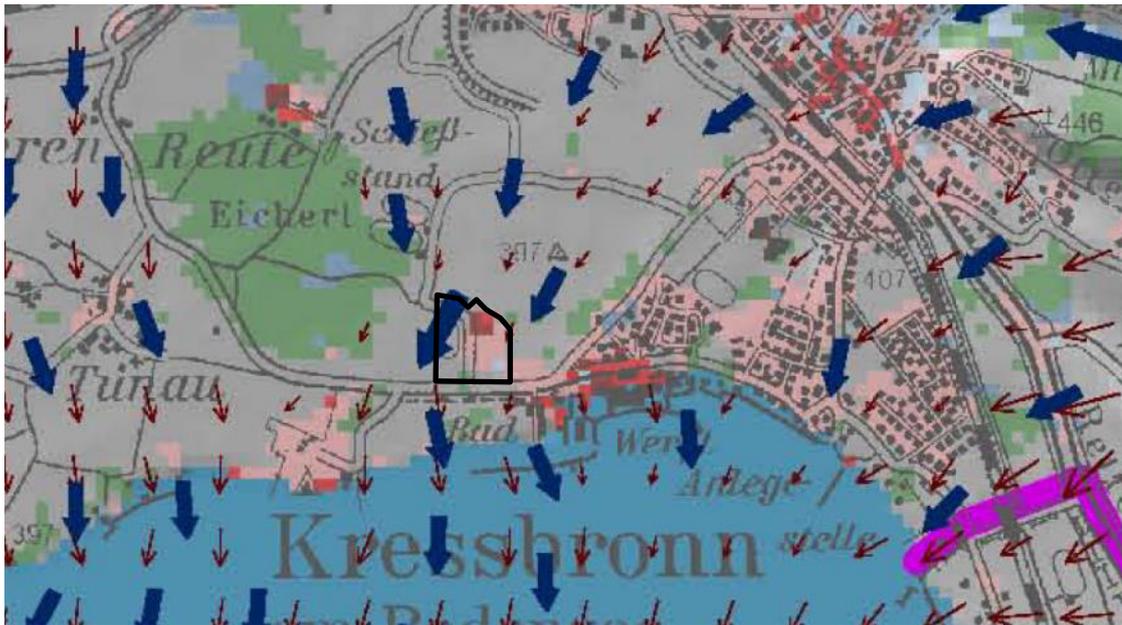
Abbildung 6: Kaltluftaustausch in der Umgebung des Plangebietes (schwarz umrandet), o.M. [23]

Dem Klimaatlas Baden-Württemberg [23] ist für das Plangebiet eine mittlere Jahrestemperatur von 8,6 – 9,0 °C und ein mittlerer Jahresniederschlag von 1.101 – 1.200 mm zu entnehmen. Gemäß der Klimafibel Bodensee-Oberschwaben verläuft im Plangebiet Hangwind sowie Bergwind (intensiver Kaltstrom) von Nord nach Süd (Abbildung 6).

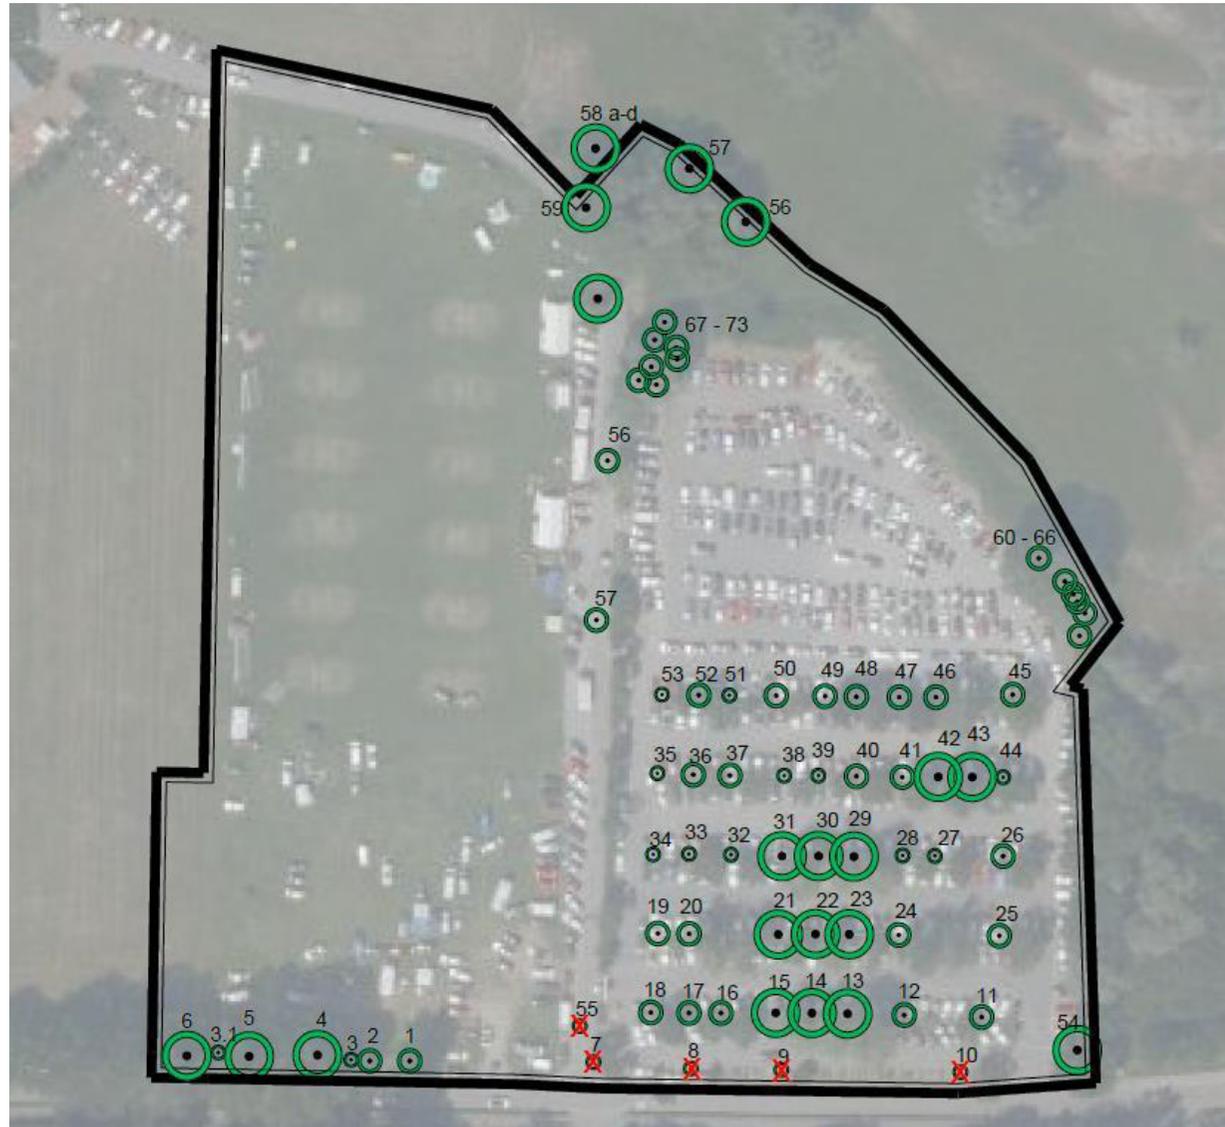
* rot markierte Bäume müssen aufgrund der Planung gefällt werden.

** ausgegraute Bäume liegen außerhalb des Geltungsbereichs.

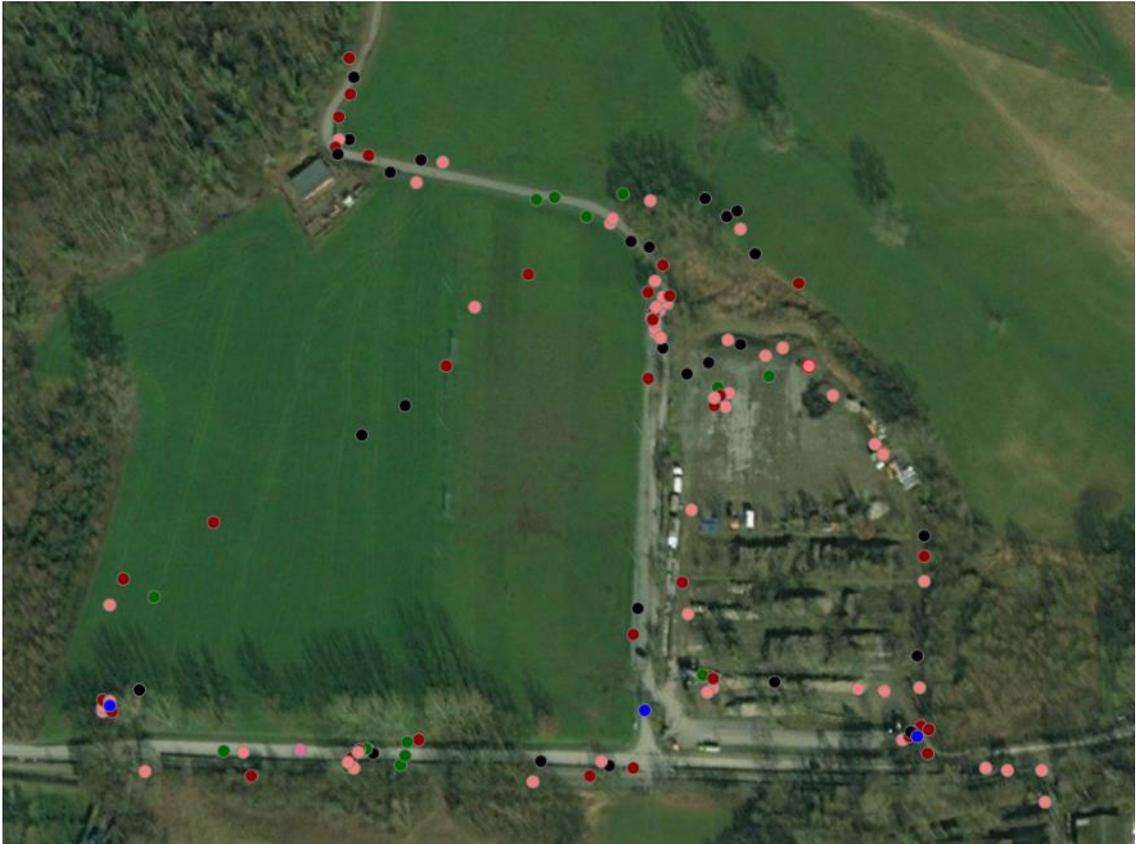
Abbildung 10: Aufgenommene Arten im Plangebiet und Umgebung vom 11.06.2020 und 07.07.2020; rosa = *Pipistrellus pygmaeus*, rot = *Pipistrellus pipistrellus*, schwarz = *Pipistrellus kuhlii/nathusii*, blau = Ruftypengruppe *Nyctaloid*, grün = *Myotis spec.*

Das Plangebiet und seine Umgebung wurden von Fledermäusen vor allem ca. 30 Minuten nach Sonnenuntergang frequentiert. Insgesamt konnten 140 Rufsequenzen ausgewertet werden. Bei der Begehung im Juli wurden einige Aufnahmen von Heuschreckenrufen überlagert, sodass die tatsächlich aufgezeichneten Fledermaus-Rufsequenzen etwas höher anzusetzen sind.

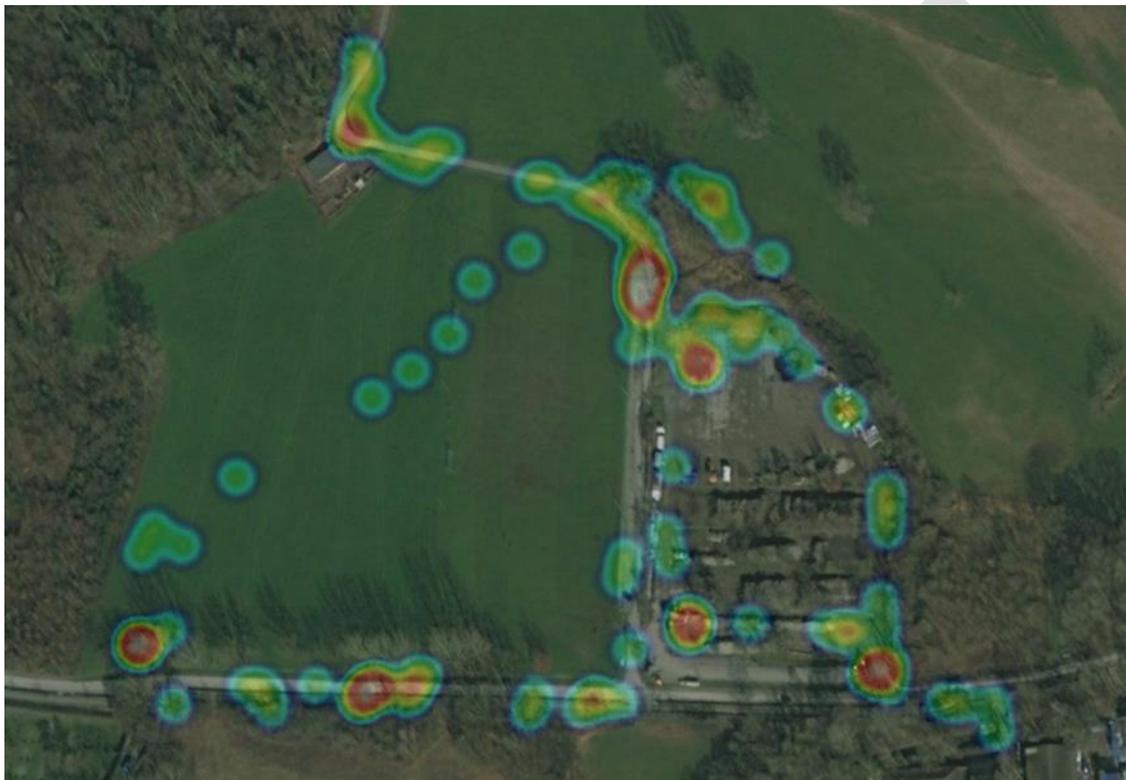
Abbildung 11: Aktivität- bzw. Häufigkeitskarte („heatmap“) der aufgenommenen Arten aus den Begehungen des Plangebietes und seiner Umgebung; blau $\hat{=}$ geringe Aktivität/Häufigkeit, grün $\hat{=}$ mittlere Aktivität/Häufigkeit, gelb bis orange $\hat{=}$ hohe Aktivität/Häufigkeit, rot $\hat{=}$ sehr hohe Aktivität/Häufigkeit

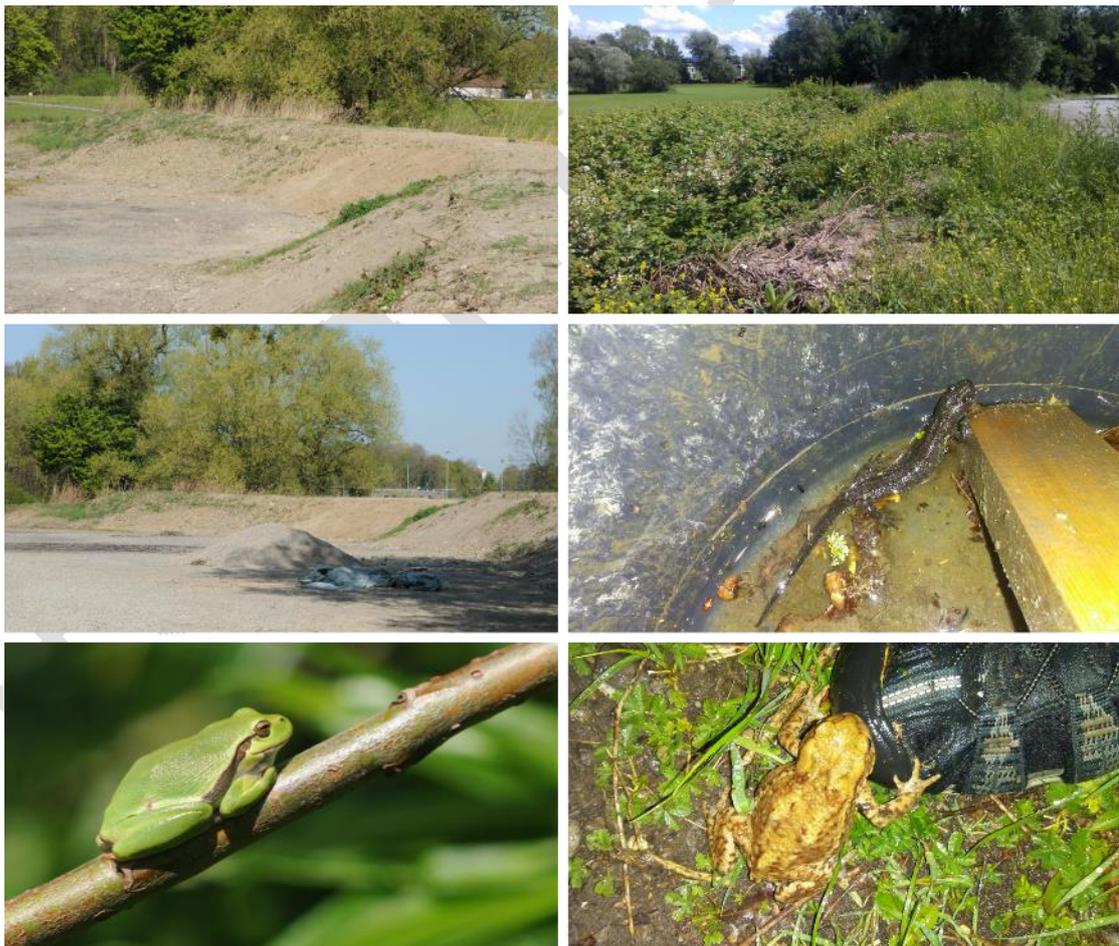
Abbildung 12: Erddamm am Nordrand des Plangebietes, Gestrüpp zwischen Parkplatz und Feuchtwiesen, Kammolch im Amphibienzaunsystem, Laubfrosch am nördlichen Rand des Plangebietes, Erdkröte auf der Wiese zwischen Eichert Wald und Straße; Fotos J. Barker, 2020.

Bei der ersten Erfassung wurde am Rand der Pufferzone entlang des Amphibienzauns ein Kammolch (*Triturus cristatus*) erfasst (Abbildung 12). Bei der zweiten Erfassung wurden vier Erdkröten (*Bufo bufo*) und zwei Grünfrösche (*Pelophylax spec.*) am Rand der Pufferzone kartiert. Eine Erdkröte wurde dabei auf der Wiese westlich des Plangebiets erfasst, alle andere Tiere entlang des Amphibienzauns. Beim dritten Besuch wurden drei Erdkröten am Rand der Pufferzone sowie mindestens vier rufende Laubfrösche (*Hyla arborea*) am Rand des Eichert Waldes nach Nordwesten und zwei weitere Laubfrösche am Parkplatz Nordrand festgestellt. Vier weitere Erdkröten wurden auch auf der Straße westlich des Amphibienzauns erfasst.

Am 30.07.2020, 07.08.2020 und 10.09.2020 wurden jeweils ein bis drei Laubfrösche am Erddamm am Nordrand des Gebiets erfasst. Am 19.06.2020 wurden mindestens zwei ruhende Exemplare in der Senke östlich des Plangebiets erfasst. Am 07.08.2020 wurde außerdem ein Grünfrosch unter einem Stück Müll innerhalb des Plangebietes auf dem Parkplatz erfasst.

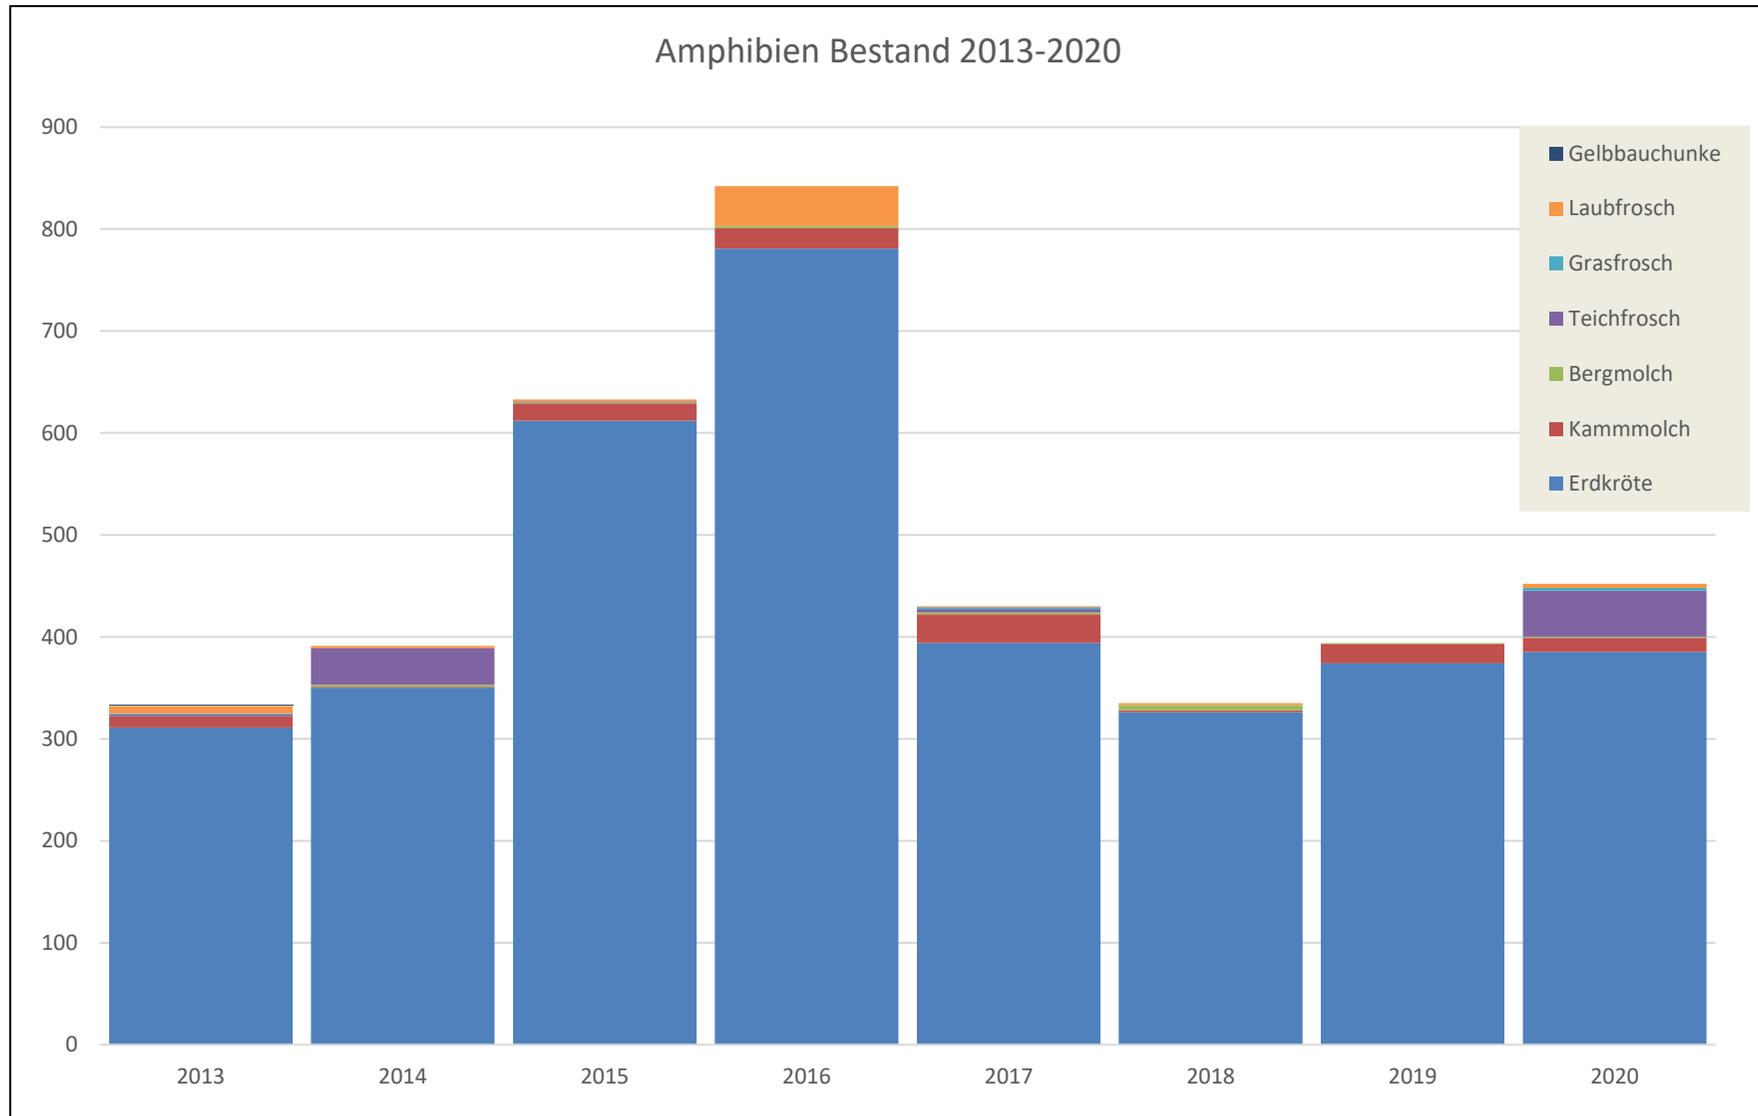
Abbildung 15: Amphibienbestand 2013 bis 2020 (NABU-Monitoring). Langzeitdaten von L. Ramos zur Verfügung gestellt.

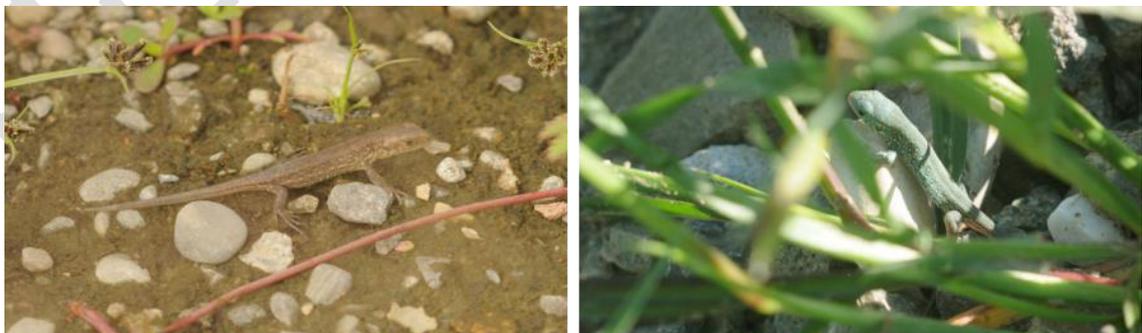
Abbildung 16: Fotos der erfassten Schlüpflinge der Zauneidechsen, J. Barker

Bei der ersten Erfassung wurde keine Zauneidechse erfasst. Bei der zweiten Erfassung wurden eine weibliche und eine männliche adulte Zauneidechse beim Sonnenbaden am Erddamm erfasst. Bei der dritten Begehung wurden erneut eine weibliche und eine männliche adulte Zauneidechse am Erddamm erfasst. Außerdem wurde ein junges Weibchen am Nordrand des Brombeergestrüpps am Rand des Plangebiets festgestellt. Bei der vierten Begehung wurden drei frische Schlüpflinge am Erddamm erfasst. Bei der fünften Begehung wurden zwei Adulttiere sowie vier diesjährige Juvenile am Erddamm erfasst.

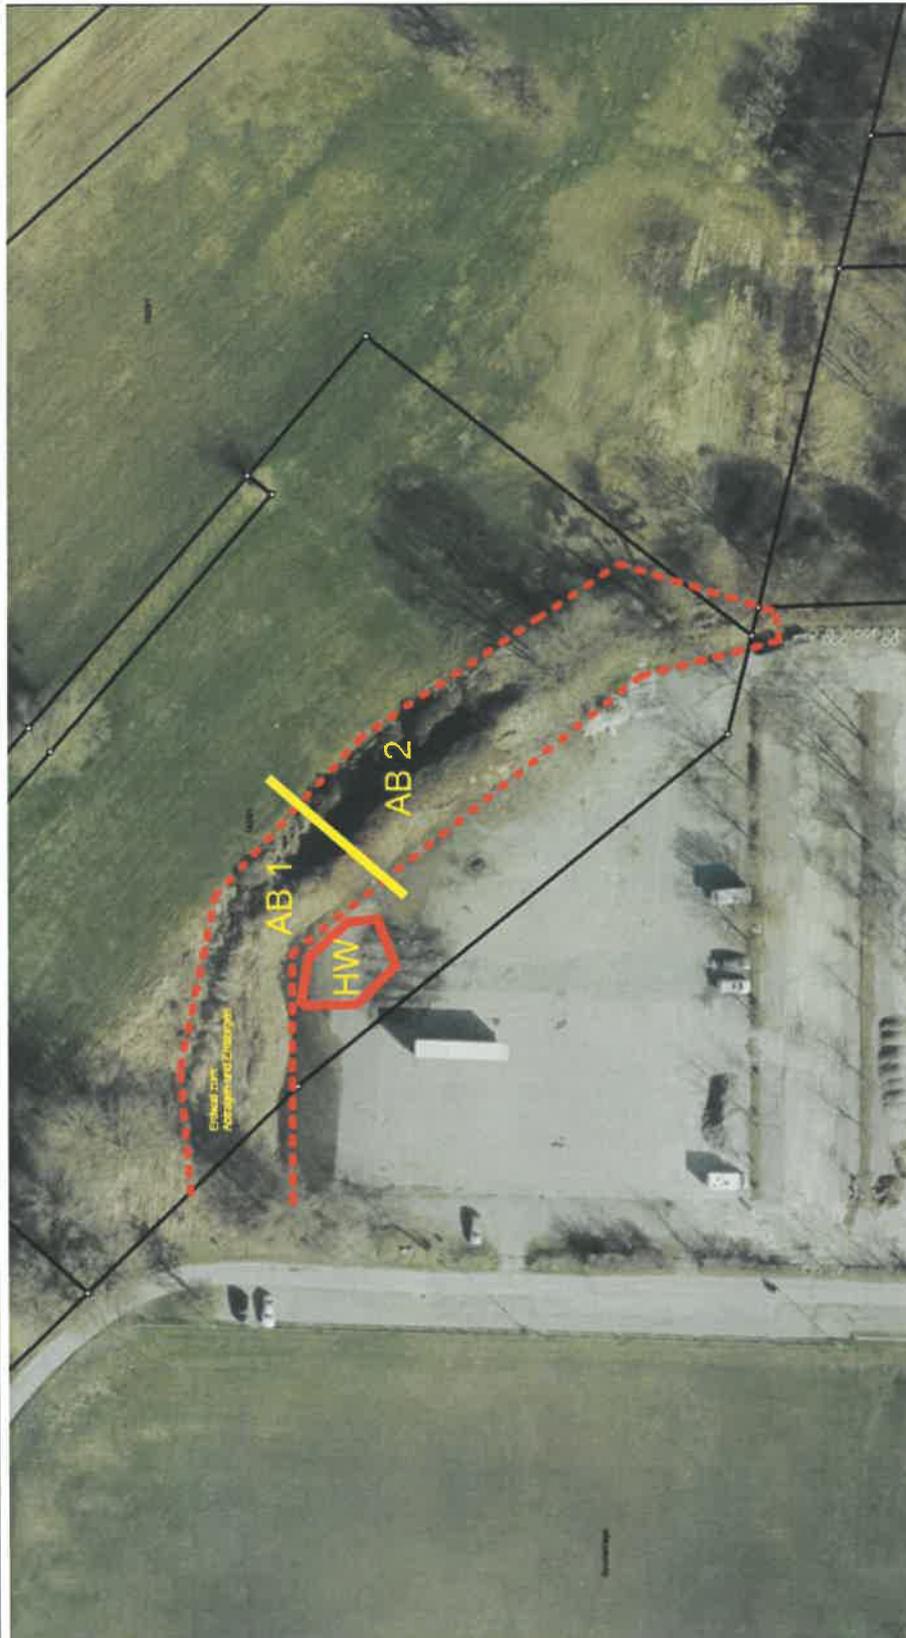
Probenbezeichnung: AB 1

Lageskizze und Aufteilung des Erdwalls in Einzelbereiche AB 1 und AB 2 sowie Haufwerk HW (vor Ort mit Pflöcken gekennzeichnet)

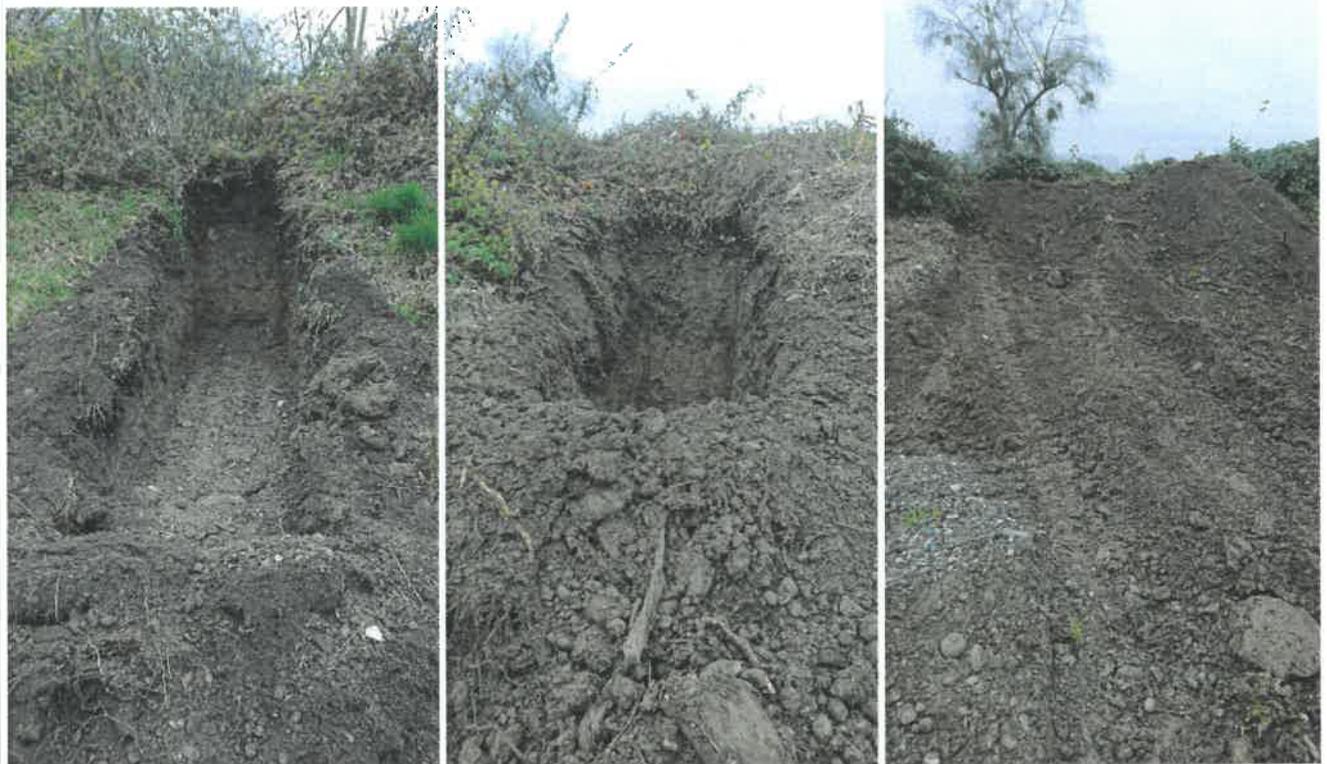
Fotos – Schürfe in AB 1 / Schurf 1 bis Schurf 3

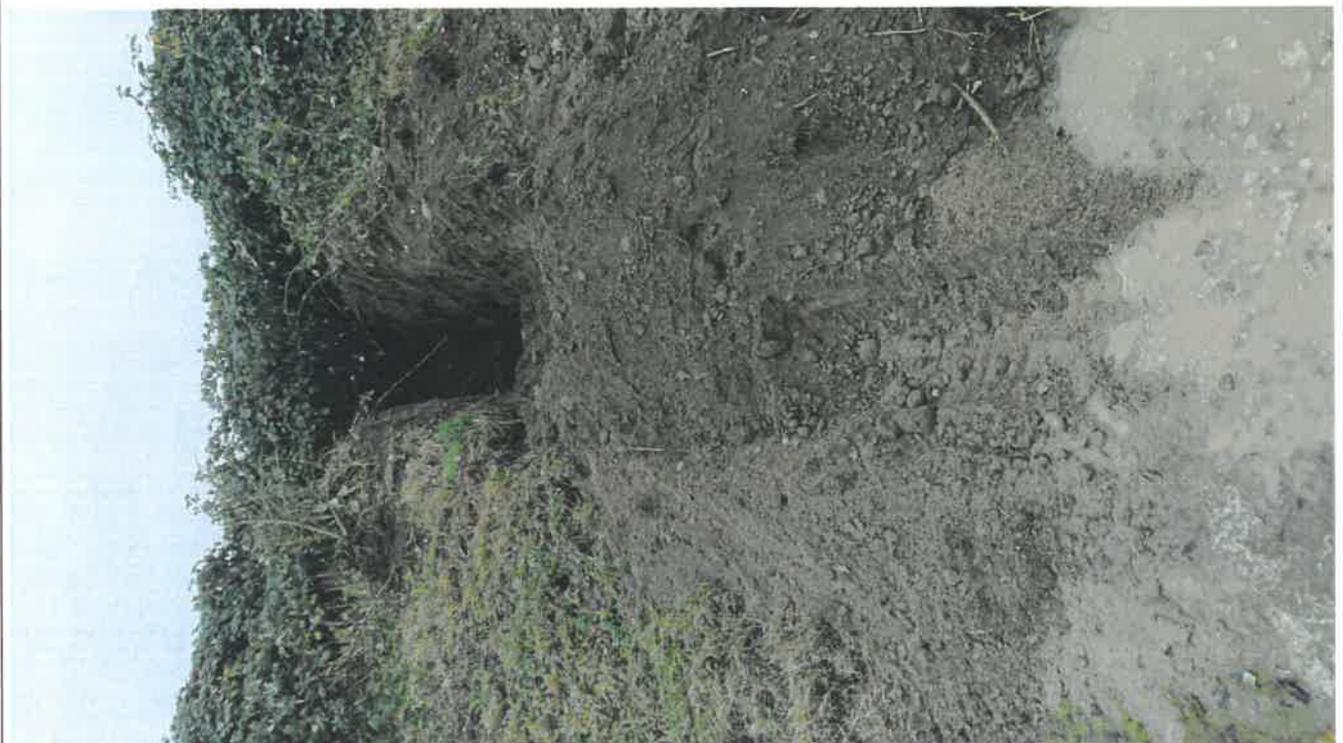
Fotos – Schürfe in AB 1: Schurf 4 (Quer)

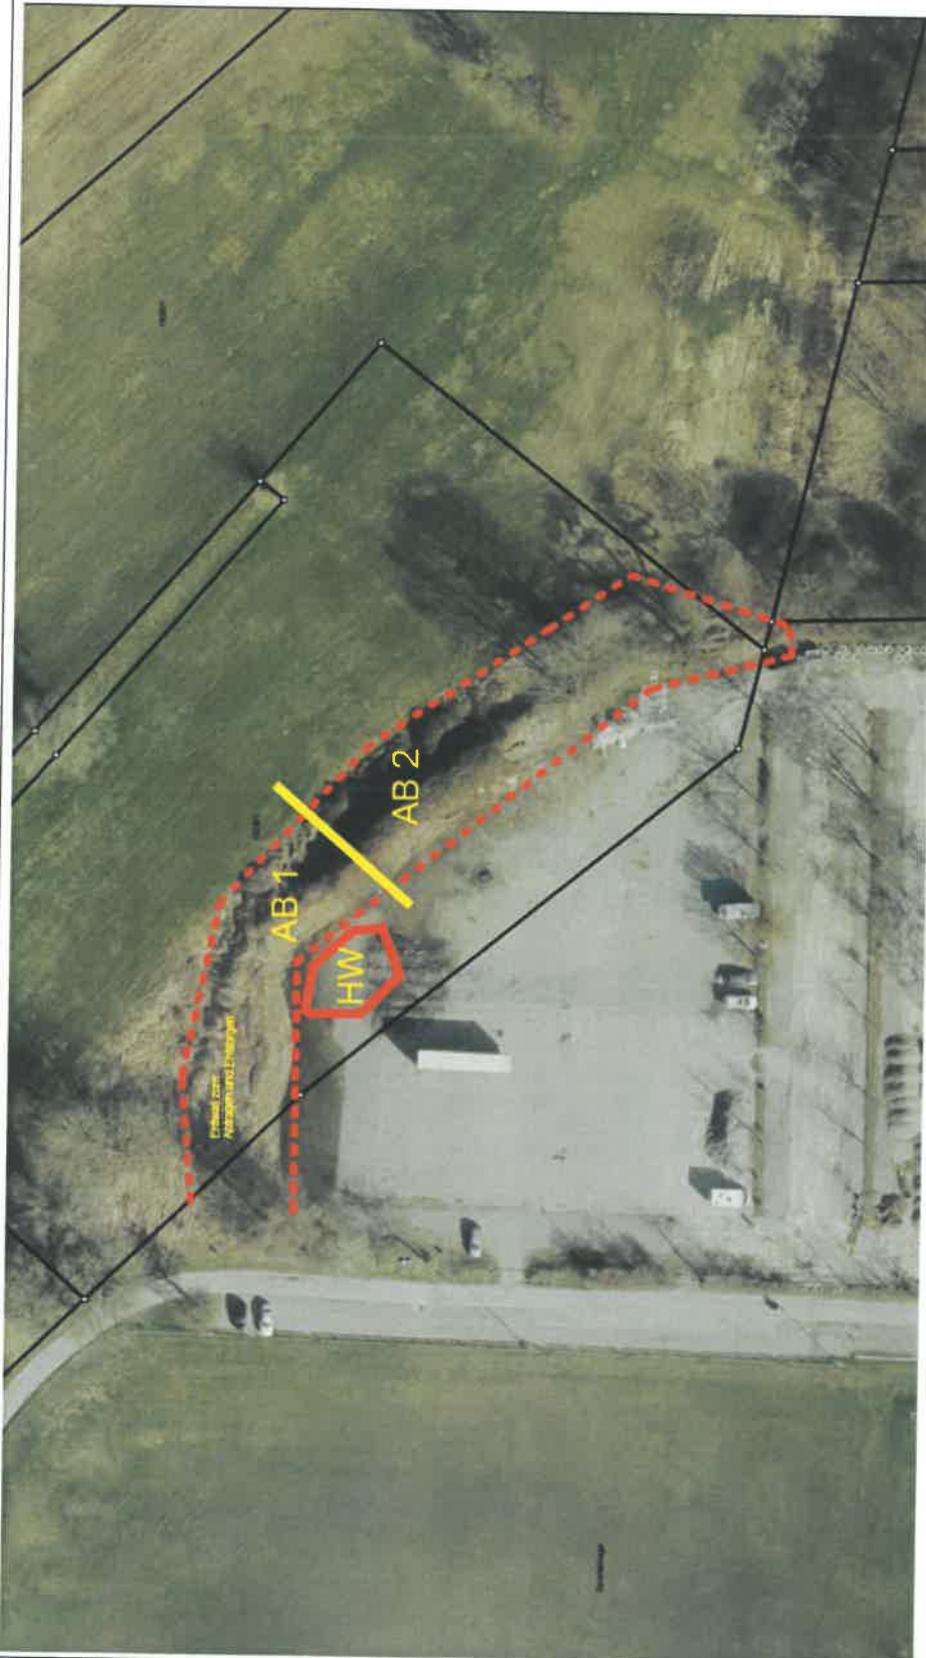
Probenbezeichnung: AB 2

Lageskizze und Aufteilung des Erdwalls in Einzelbereiche AB 1 und AB 2 sowie Haufwerk HW (vor Ort mit Pflöcken gekennzeichnet)

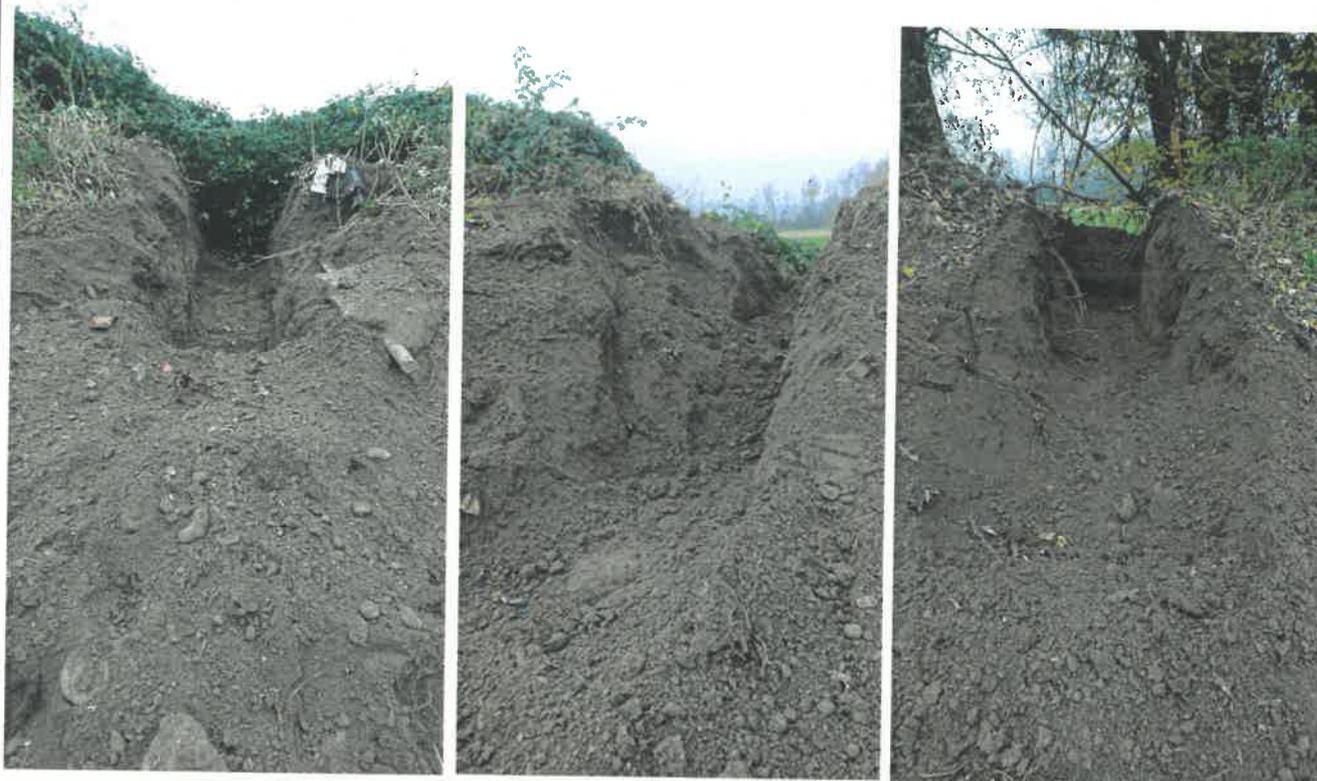
Fotos – Schürfe in AB 2 / Schurf 5 bis Schurf 7

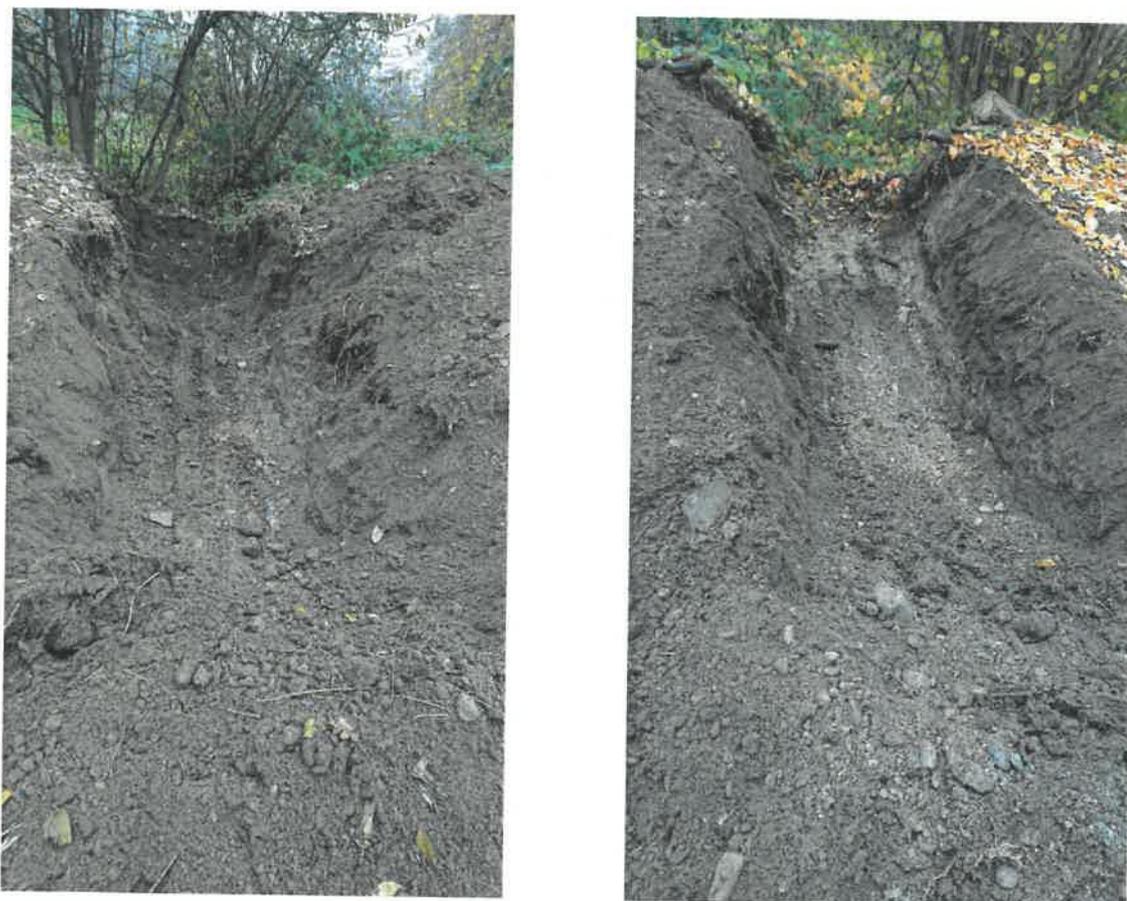
Fotos – Schürfe in AB 2: Schurf 8 und Schurf 9

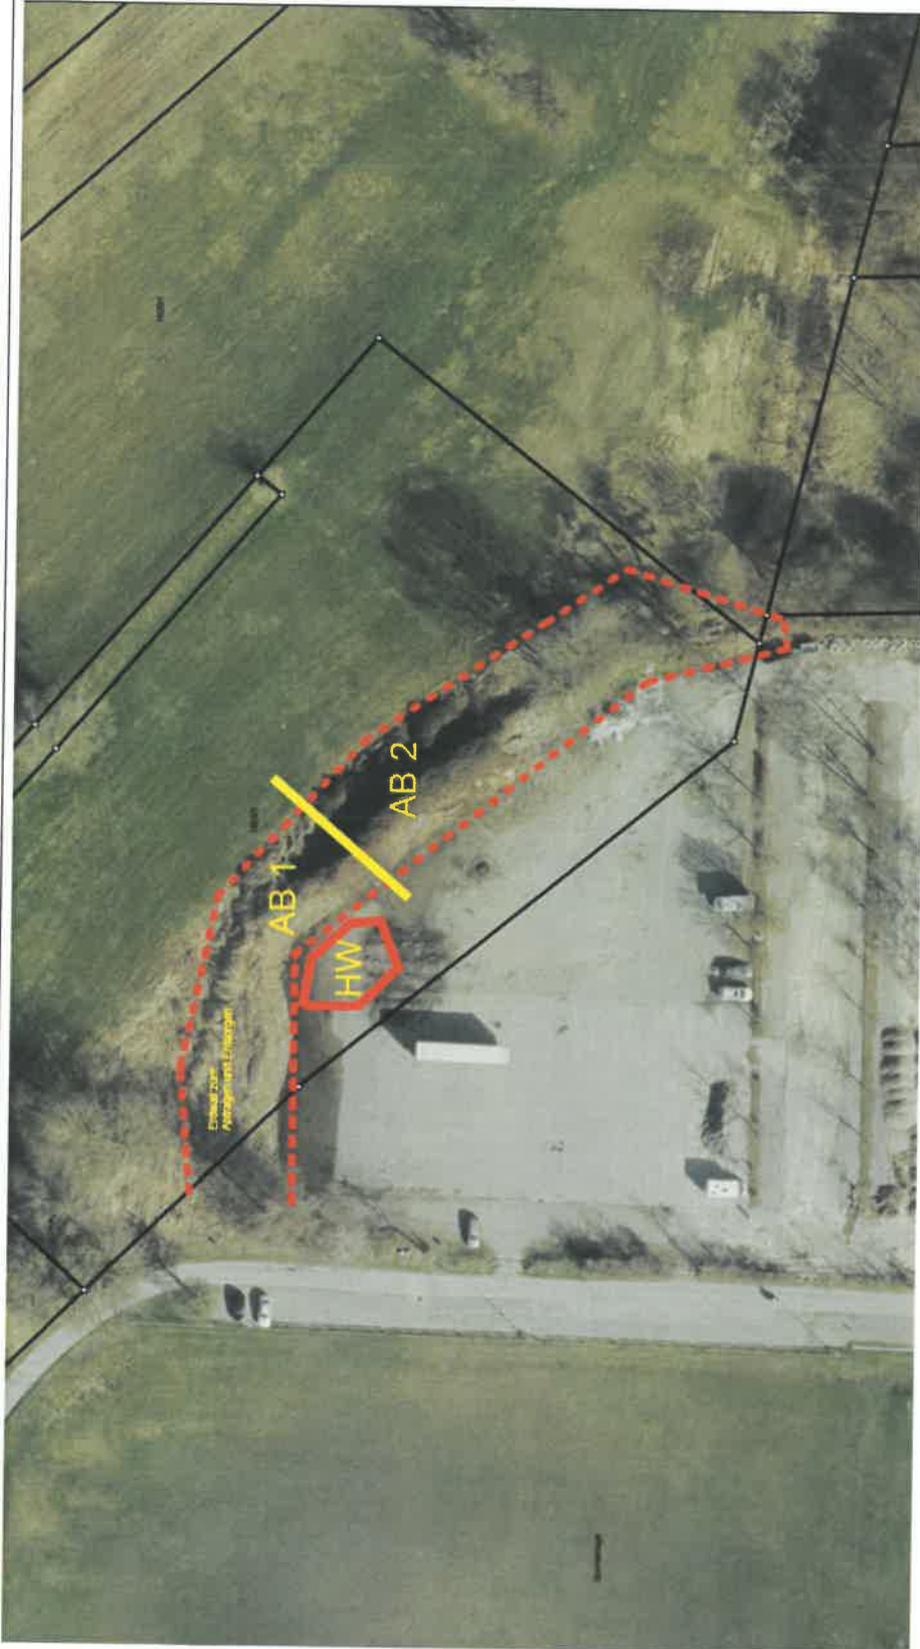
Probenbezeichnung: HW – MP

Lageskizze und Aufteilung des Erdwalls sowie Haufwerk HW

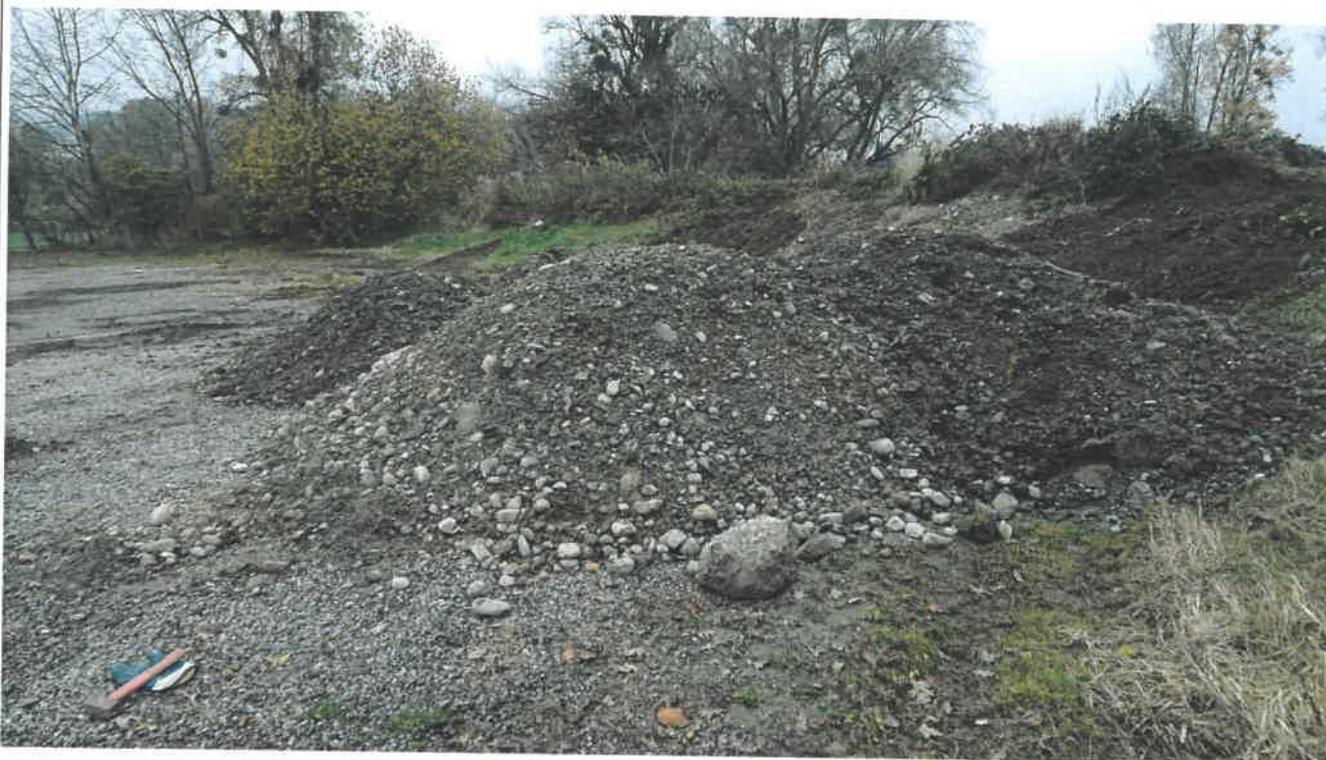
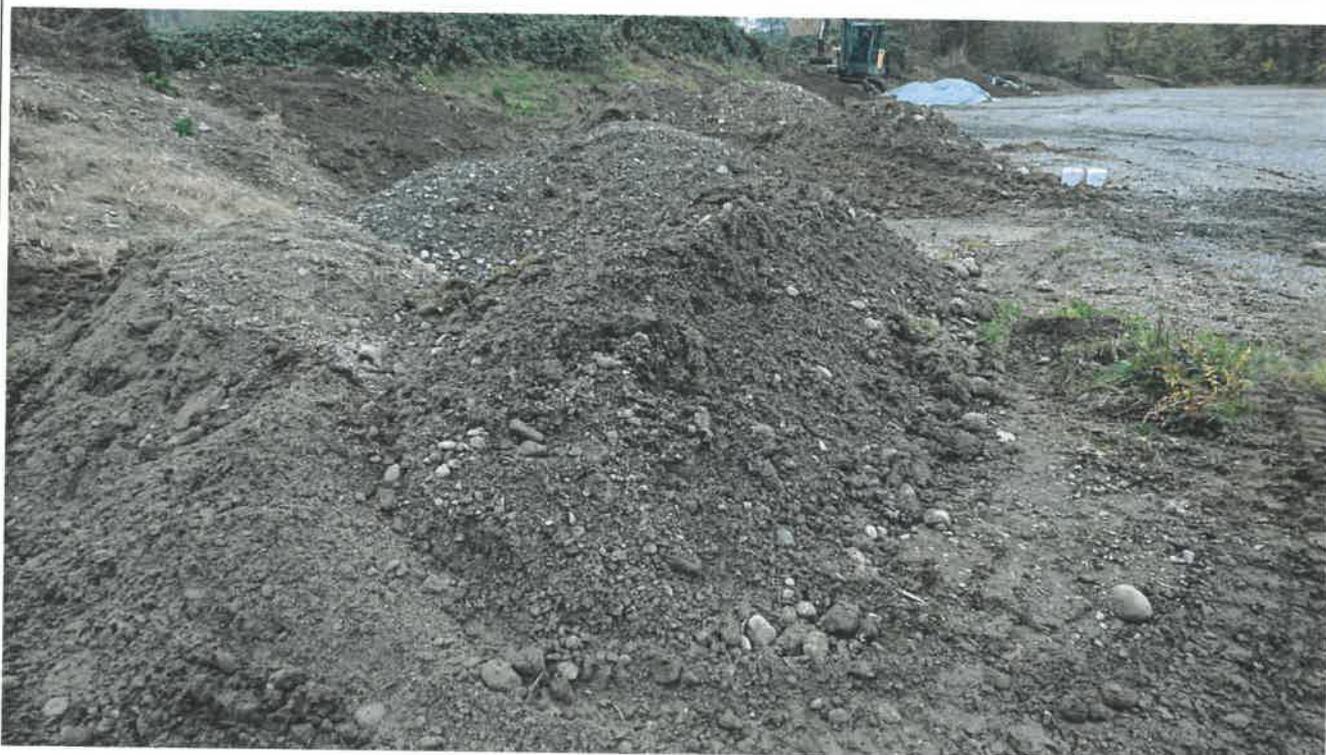
Fotos – Haufwerk „HW“

10 Abfallart/allgemeine Beschreibung:	Kies, stark schluffig, stark sandig, grau, vereinzelt Straßenaufbruch (< 1 %)
11 Gesamtvolumen/Form der Lagerung:	ca. 60 m ³ - 6 kleinere Mieten
12 Lagerungsdauer:	ca. 1 Woche
13 Einflüsse auf das Abfallmaterial (z. B. Witterung, Niederschläge):	Witterung
14 Probennahmegerät und -material:	Bagger, Probennahmeschaufel
15 Probennahmeverfahren:	in Anlehnung an LAGA PN 98
16 Anzahl der Einzelproben:	12 Mischproben: 3 Sammel-/Laborproben: 1*
17 Einzelproben je Mischprobe:	4 Sonderproben * Gesamtmischprobe (Beschreibung):
18 Probenvorbereitungsschritte:	
19 Probentransport/-lagerung/-kühlung:	Lichtgeschützt
20 Vor-Ort-Untersuchung:	
21 Beobachtungen bei der Probennahme/ Bemerkungen:
